Państwowy Instytut Geologiczny
Państwowy Instytut Badawczy

BAZA DANYCH GIS MAPY HYDROGEOLOGICZNEJ POLSKI 1: 50 000
PIERWSZY POZIOM WODONOŚNY
WYSTĘPOWANIE I HYDRODYNAMIKA

OBJAŚNIENIA

Arkusze **PRZASNYSZ (0330)**

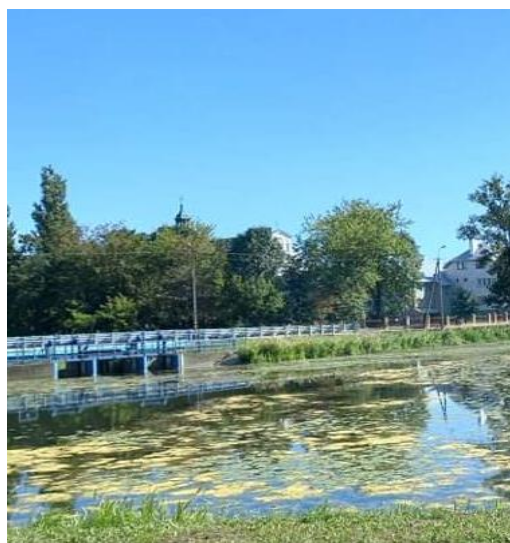
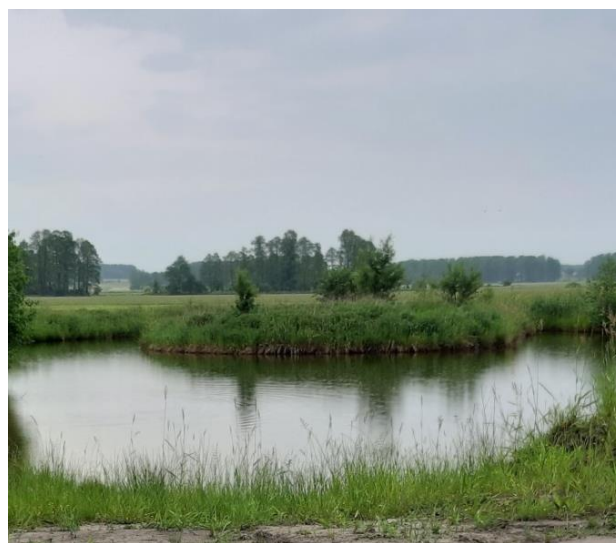
Ryc. 5 Główne rzeki w rejonie arkusza: Węgiełka i Morawka

arkusza są: Węgiełka, przepływająca przez południowo-wschodnią część arkusza oraz jej dopływ Morawka (środkowa i południowo-wschodnia część arkusza - ryc. 2, ryc. 5). Z północnej części obszaru również do Orzyca wody powierzchniowe odprowadza niewielka rzeka Ulatówka. Według danych zawartych w Raporcie o stanie środowiska województwa mazowieckiego w 2020 roku stan wody Węgiełki (od źródeł do dopływu z Dzielin z dopływem z Dzielin) był zły. Na żadnej z rzek w rejonie arkusza Przasnysz (330) nie prowadzi się pomiarów w posterunkach wodowskazowych. Pomiar w miejscowości Młodzianowo na rzece Węgiełce na potrzeby dokumentacji Orzyc [31] wyniósł w 2015 roku 0,826 m³/s.

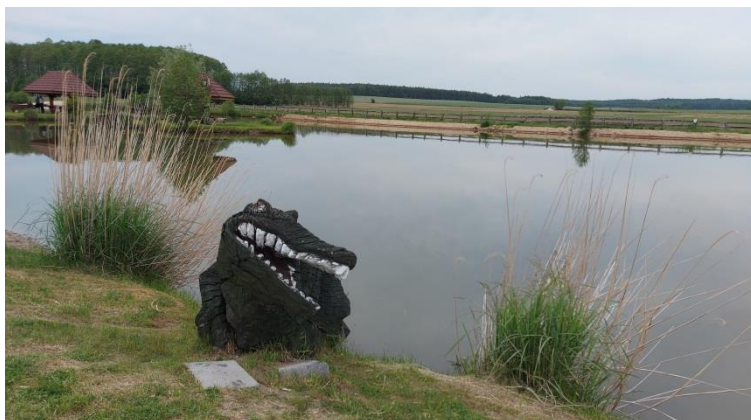
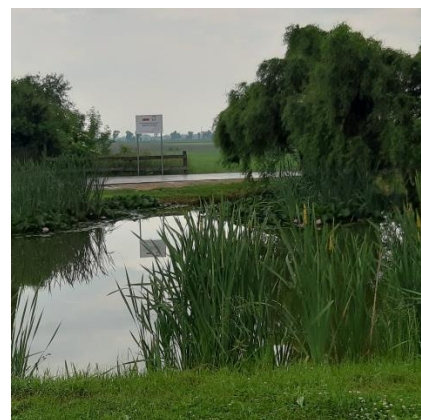
Ryc. 6 Zagospodarowanie niewielkich zbiorników wodnych – arkusz Przasnysz (330)

W granicach arkusza Przasnysz znajdują się poniższe zbiorniki retencyjne:

- w miejscowości Karwacz na rzece Morawka, w południowo-wschodnim obszarze arkusza.

Obiekty hydrotechniczne znajdujące się na rzece Morawka służą głównie do celów nawadniania i zmieniają stosunki wodne tylko lokalnie. Projektowany jest również zbiornik retencyjny w rejonie miejscowości Dobrzankowo.

- w miejscowości Przasnysz, na rzece Węgiec.
